**АКТ ОБСЛЕДОВАНИЯ
объекта социальной инфраструктуры
К ПАСПОРТУ ДОСТУПНОСТИ ОСИ**

№ 19

ГБОУ СОШ №3
СП Детский сад №7 «Ягодка»
Г.о. Чапаевск, ул. Щорса, 18

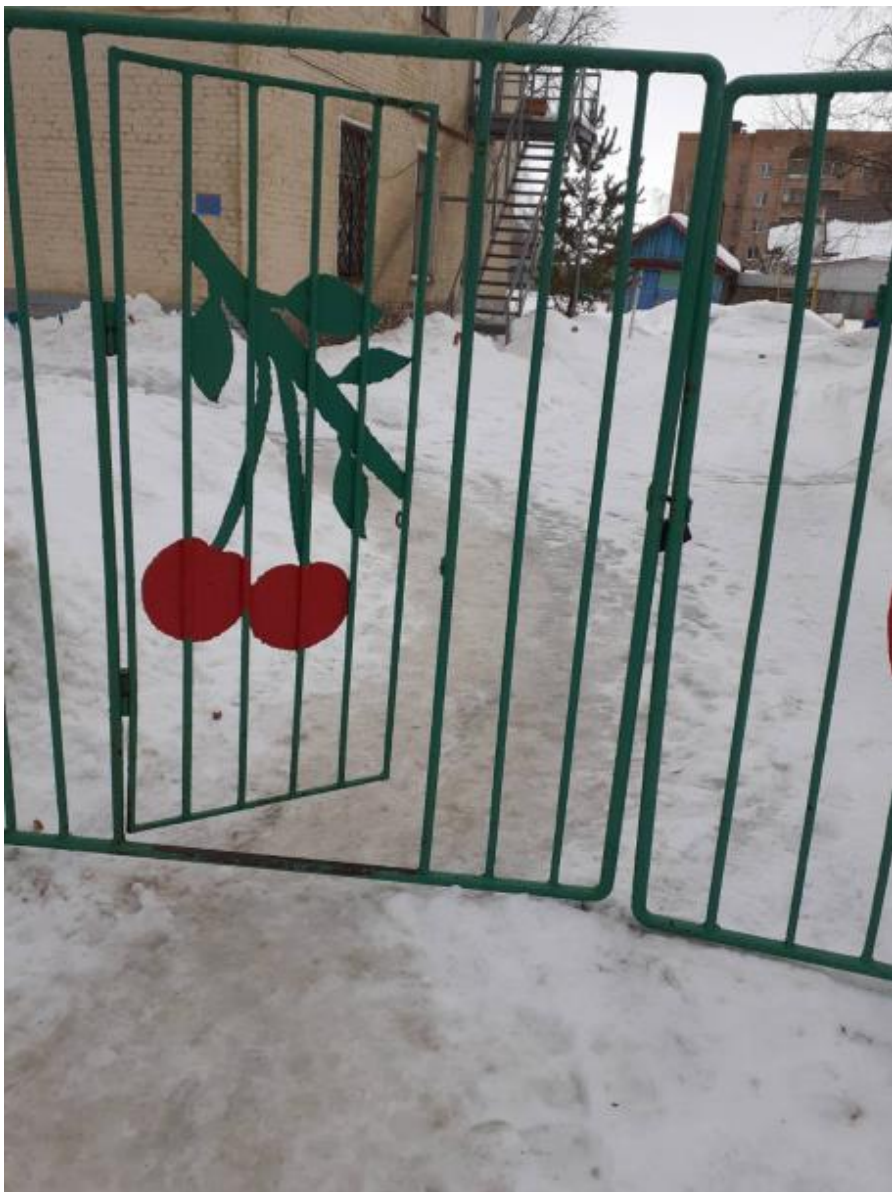
Фото 1

1.1	Вход (входы) на территорию	есть	1	1	Нет доступных для инвалидов элементов информации об объекте (п.4.1.1 СП 59.13330.2016)	ДЧ-И (У,О), ВНД (К, С,Г)	Организовать альтернативную форму обслуживания	Технические решения невозможны – организация альтернативной формы обслуживания

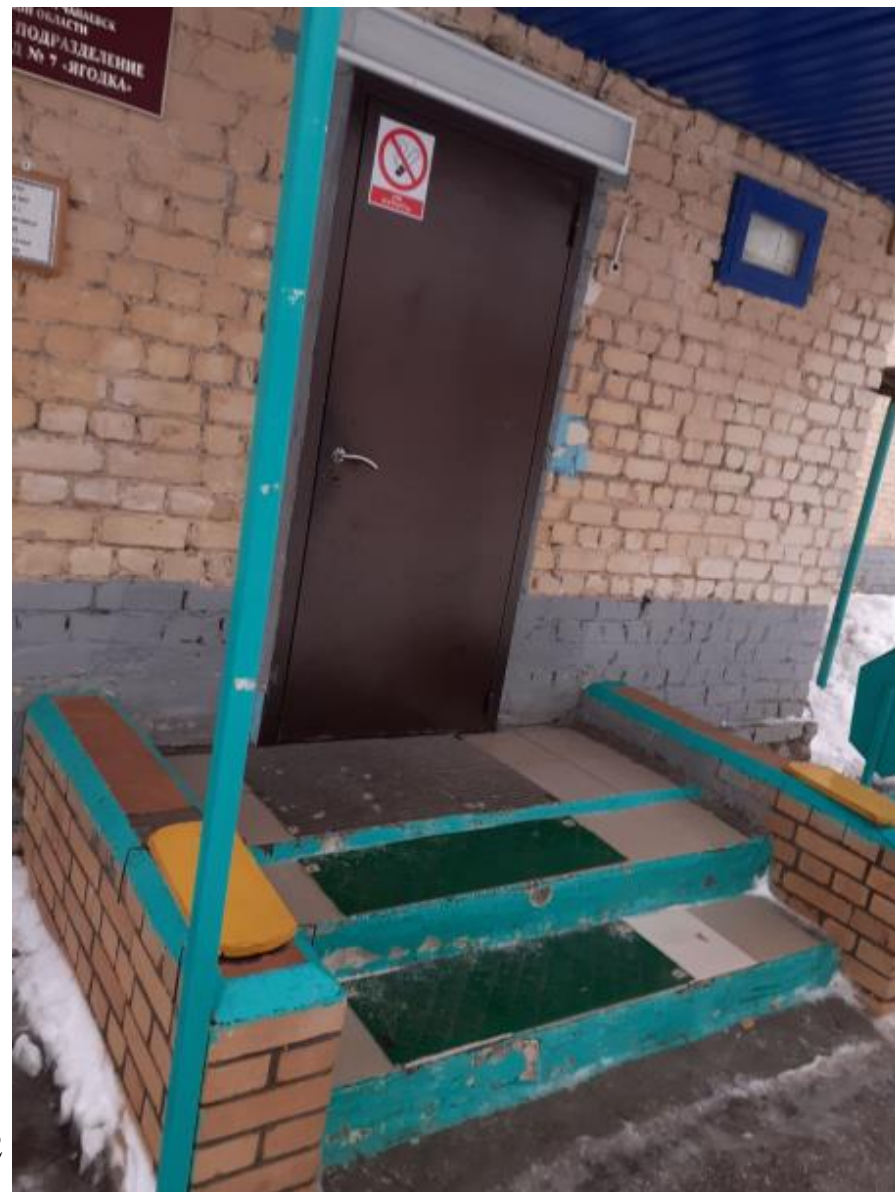
Фото 2

№ п/п	Наименование функционально-планировочного элемента	Наличие элемента			Выявленные нарушения и замечания		Работы по адаптации объектов	
		есть/нет	№ на плане	№ фото	Содержание	Значимо для инвалида (категория)	Содержание	Виды работ
2.1	Лестница (наружная)	есть	-	2,3	Отсутствуют поручни, ребра ступеней выполнены без закруглений, боковые края - без бортиков, возможно скольжение при намокании (п. 5.1.2, 5.1.3, 5.2.9 СП 59.13330.2016)	ДЧ-И (У,О), ВНД (К, С,Г)	Установка поручней, приведение ступеней в соответствие с требованиями критериев безопасности	Технические решения невозможны – организация альтернативной формы обслуживания
2.2	Пандус (наружный)	нет	-	-	Отсутствие пандуса (п. 5.1.1 СП 59.13330.2016)	ДЧ-И (У,О), ВНД (К, С,Г)	Установка пандуса	Технические решения невозможны – организация альтернативной формы обслуживания
2.3	Входная площадка	есть	2	2,3

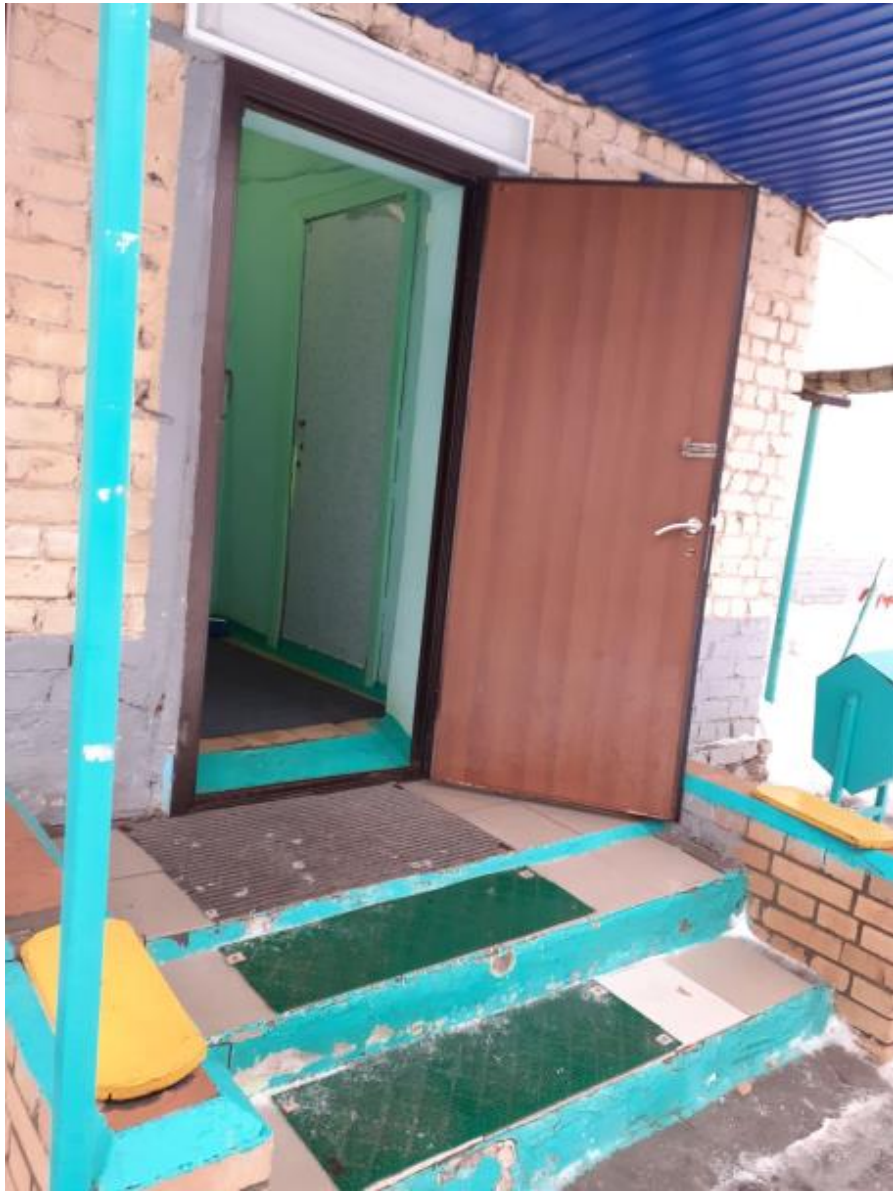
Фото 3

(перед дверью)							
2.4	Дверь (входная)	есть	2	2,3	Пороги превышают допустимые нормы (п. 5.1.4. СП 59.13330.2016)	ДЧ-И (У,О), ВНД (К, С,Г)	Устройство порога входа высотой не более 0,014 м	Технические решения невозможны – организация альтернативной формы обслуживания
2.5	Тамбур	есть	4	4	Глубина тамбуров и тамбур-шлюзов при прямом движении и одностороннем открывании дверей должна быть не менее 2,45 м при ширине не менее 1,6 м. (п.6.1.8. СП 59.13330.2016)	ДЧ-И (У,О), ВНД (К, С,Г)	Организовать альтернативную форму обслуживания	Технические решения невозможны – организация альтернативной формы обслуживания
	ОБЩИЕ требования к зоне				Не соответствует 5.1.1, п.5.1.2, п. 5.1.3. 5.1.4, п.5.1.7, п.1.6.8. СП 59.13330.2016		Установка поручней, приведение ступеней в соответствие с требованиями критериев безопасности	Технические решения невозможны – организация альтернативной формы обслуживания

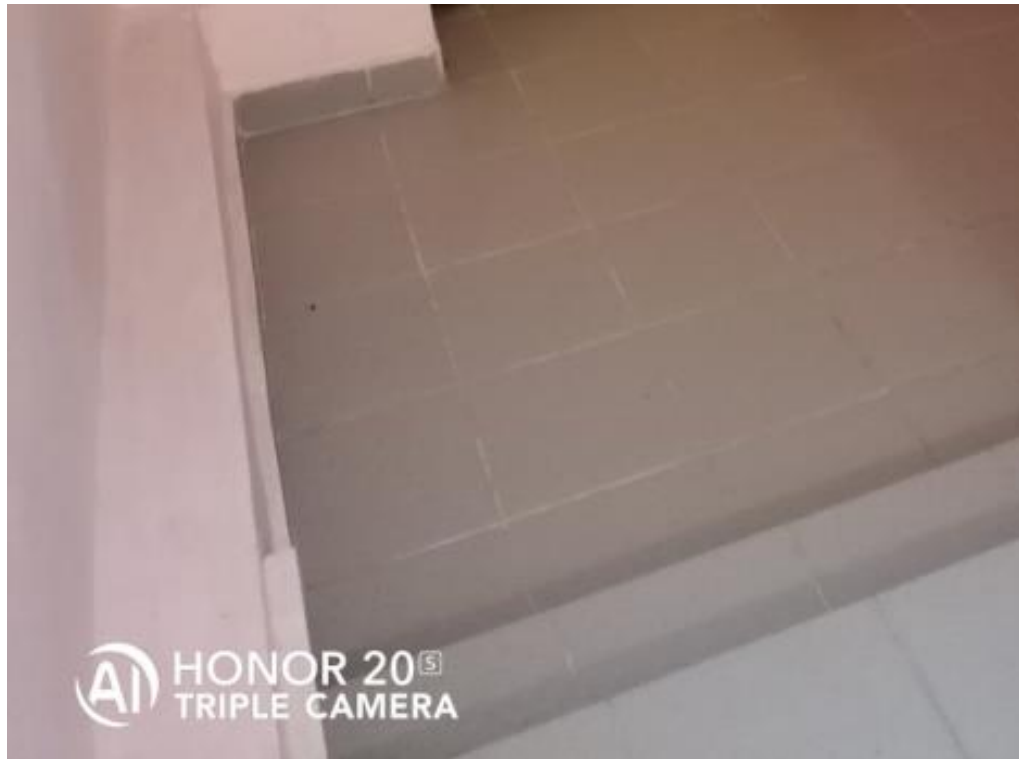
Фото 13

3.6	Пути эвакуации (в т.ч. зоны безопасности)	есть	-	13	Лестницы не соответствуют требованиям безопасности, поручни не соответствуют критериям доступности. Приведение лестниц в соответствие с нормами (п.5.2.9, 5.2.10, 5.2.15, 5.2.16 СП 59.13330.2016)	ДЧ-И (У,О), ВНД (К,С,Г)	Приведение лестниц в соответствие с нормами безопасности, установка или замена поручней в соответствии с критериями доступности для инвалидов и МГН	Технические решения невозможны – организация альтернативной формы обслуживания
	ОБЩИЕ требования к зоне				Не соответствует п.5.2.15, п. 5.1.4., п. 5.4.3. СП 59.13330.2016	ДЧ-И (У,О), ВНД (К, С,Г)	Приведение лестниц в соответствие с нормами безопасности, установка или замена поручней в соответствии с критериями	Технические решения невозможны – организация альтернативной формы обслуживания
